## Johanniskirche für einige Zeit „kopflos“

Eichenbalken, die den Turm seit 1685 tragen, müssen erneuert werden — Sanierung dauert einige Wochen

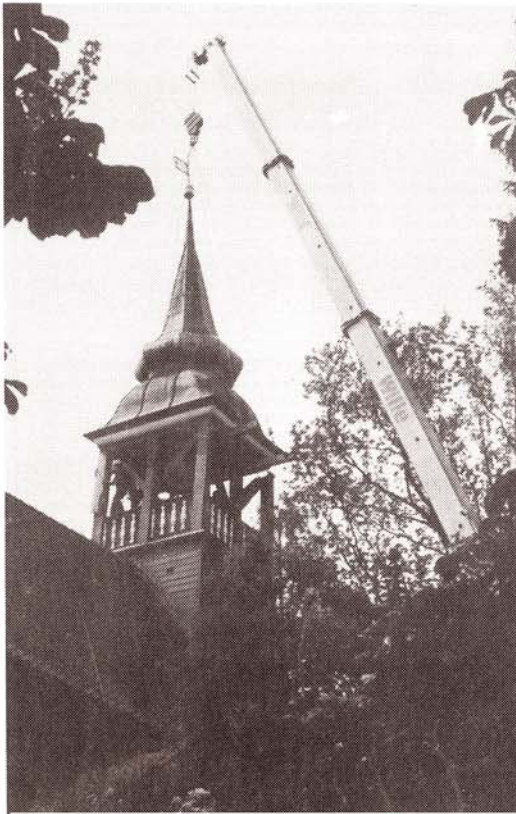
Noch zeigt die Johanniskirche den gewohnten und vertrauten Anblick, zwar schon ohne Glockenstuhl, aber sonst ziemlich komplett (Foto links). Nach einigen Mühen, ein versteckter Holznagel aus solider Eiche des Jahres 1685 sperrte sich, hatten die Zimmerleute Ständer und Turmkappe voneinander getrennt, und für wenige Minuten zeigte sich die alte Kirche mit „schwebendem“ Hut. Nach der Krantour bringen zwei Helfer die Glocke in das Innere der Kirche (Foto Mitte).

Plön (hes). Die Plöner Johanniskirche wurde dieser Tage ihres Turmes beraubt. Ein großer Autokran hob nahezu mühelos den fünf Tonnen schweren Turm samt Wetterfahne von den verrotteten Eichenständern herunter und „parkte“ ihn behutsam auf einem Gestell neben der Kirche. Die ausgebaute Glocke mit rund 300 Kilogramm Gewicht herunterzuheben, war danach für den Autokran nur noch ein „Kinderspiel“.

Als der Turmhelm heil auf seinem Gestell stand, fiel doch ein Stein vom Herzen des Zimmermeisters Hans Krause aus Plön, der diese Lösung ausgetüftelt hatte, um möglichst kostengünstig und natürlich möglichst sicher den Turmhelm abheben zu können, damit die dann unbelasteten Ständerbalken ausgetauscht werden können.
